A csőtörések tipikus formái és a hibajavítás optimális módszerei

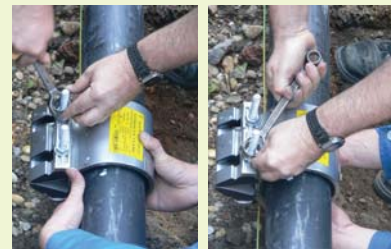
A szerelés közelében elvégzett műszeres mérés 0.0 PPM gázszivárgásértéket mutatott, azaz a hibaelhárítás tökéletesen sikerült.

A szimmetrikus szerelési helyzetet biztosította a rögzítő csavarok egyforma meghúzása is.
